Moderní pohled na havárii v Záluží 1974

Michal Vitík, Miloš Ferjenčík, Ústav energetických materiálů, Fakulta chemicko-technologická, Univerzita Pardubice, michal.vitik@student.upce.cz, milos.ferjencik@upce.cz

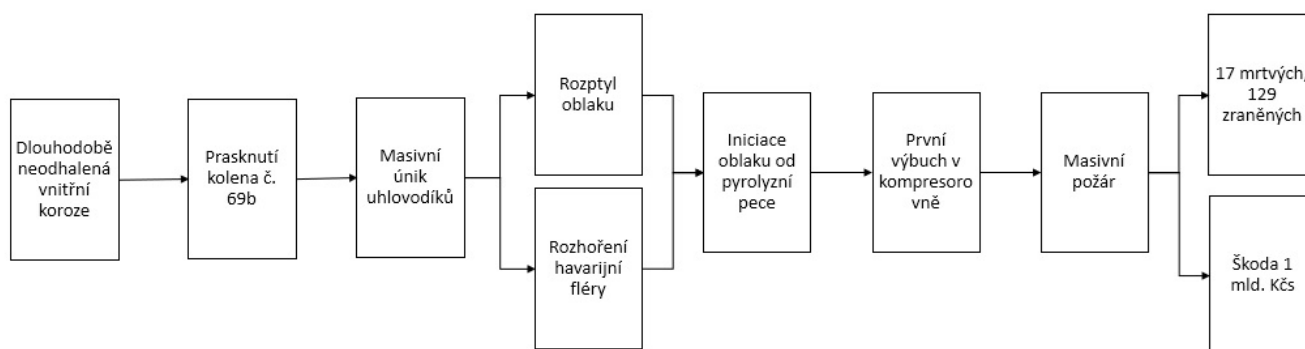
Vyšetřovací komise označila za příčinu nehody silný výron plynných uhlovodíků v prostoru mezi oblastí rektifikace, kompresorovnou a technologickým mostem 74. Závěry znaleckých posudků se jednoznačně shodují na závěru, že místem prvotního úniku bylo prasklé koleno č. 69b mezi ethylenovou kolonou a vařákem. Následoval rozptyl směrem k pyrolýzním pecím, iniciace oblaku a první výbuch v suterénu kompresorovny, následovaný dalším výbuchem a masivním požárem. Hluboká vnitřní koroze byla způsobena dlouhodobým pronikáním sirných sloučenin skrz nesprávně navrženou pračku plynů. Zároveň během údržby nedošlo k včasnému odhalení problému a následnou výměnu zpozdily problémy s komunikací a vydáváním dílů.[2] Zjednodušený průběh nehody znázorňuje Obrázek 3.

Obrázek 3 Zjednodušený průběh nehody

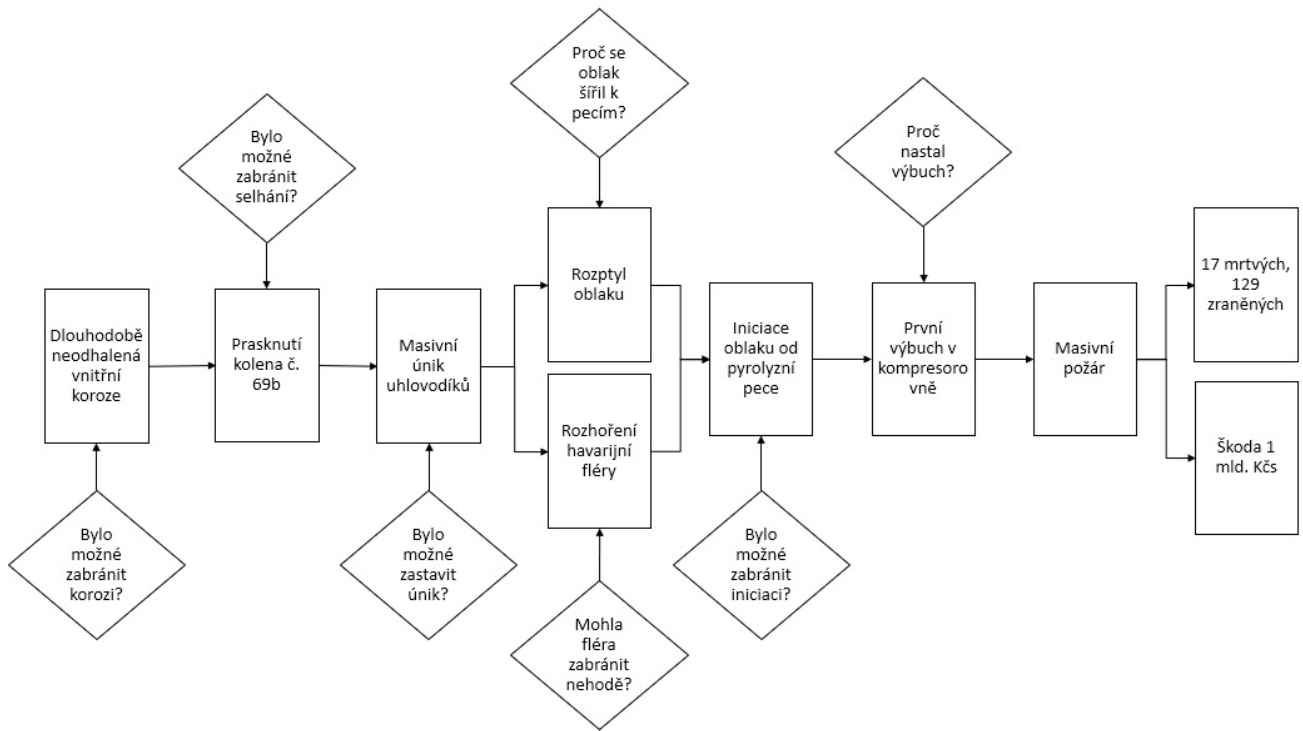
Prvním krokem první fáze využití IPICA metody bylo položení otázek, zda bylo možné souběh události vedoucích k nehodě nějak zastavit. Následovalo hledání odpovědí na položené otázky v dostupných materiálech a jejich znázornění v podobě důležitých okolností dílčích událostí. Postup zobrazuje Obrázek 4 a Obrázek 5.

Obrázek 4 Průběh nehody rozšířený o otázky

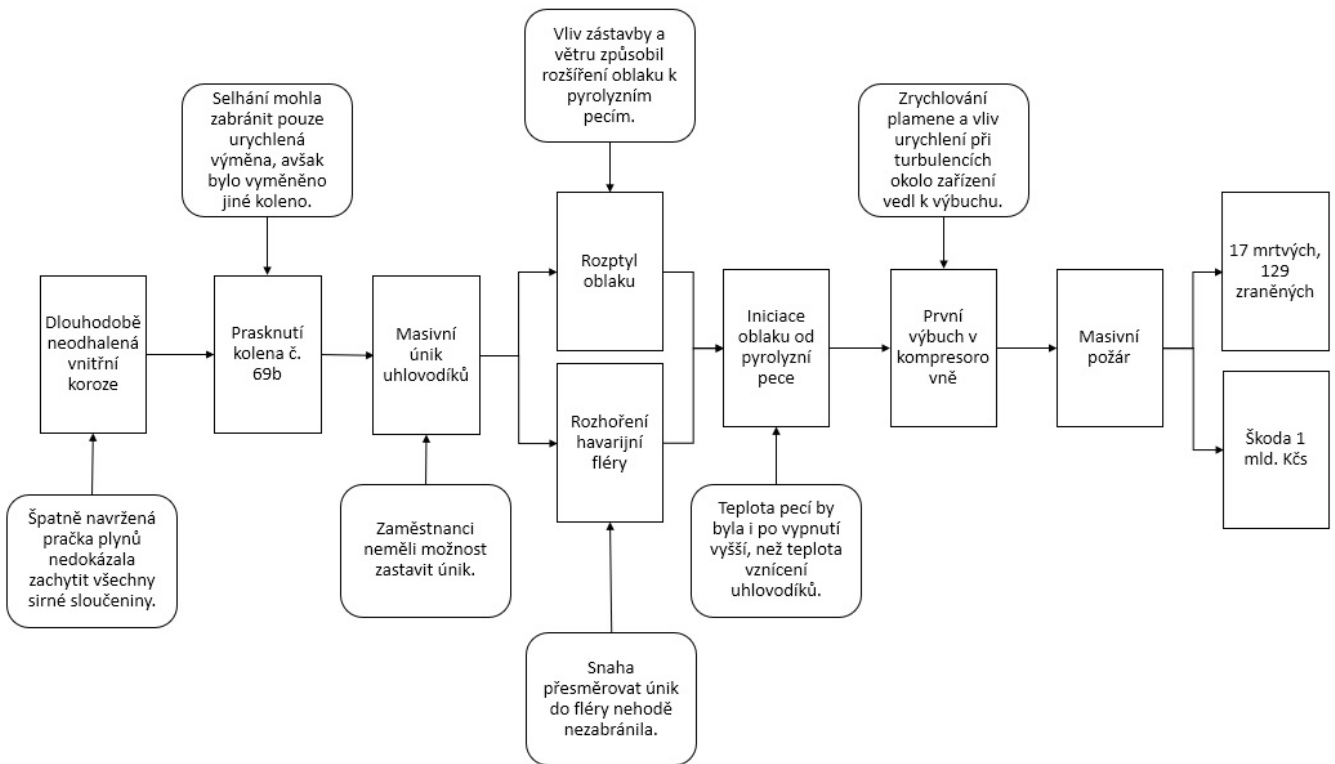
Obrázek 5 Nalezení odpovědi na otázky

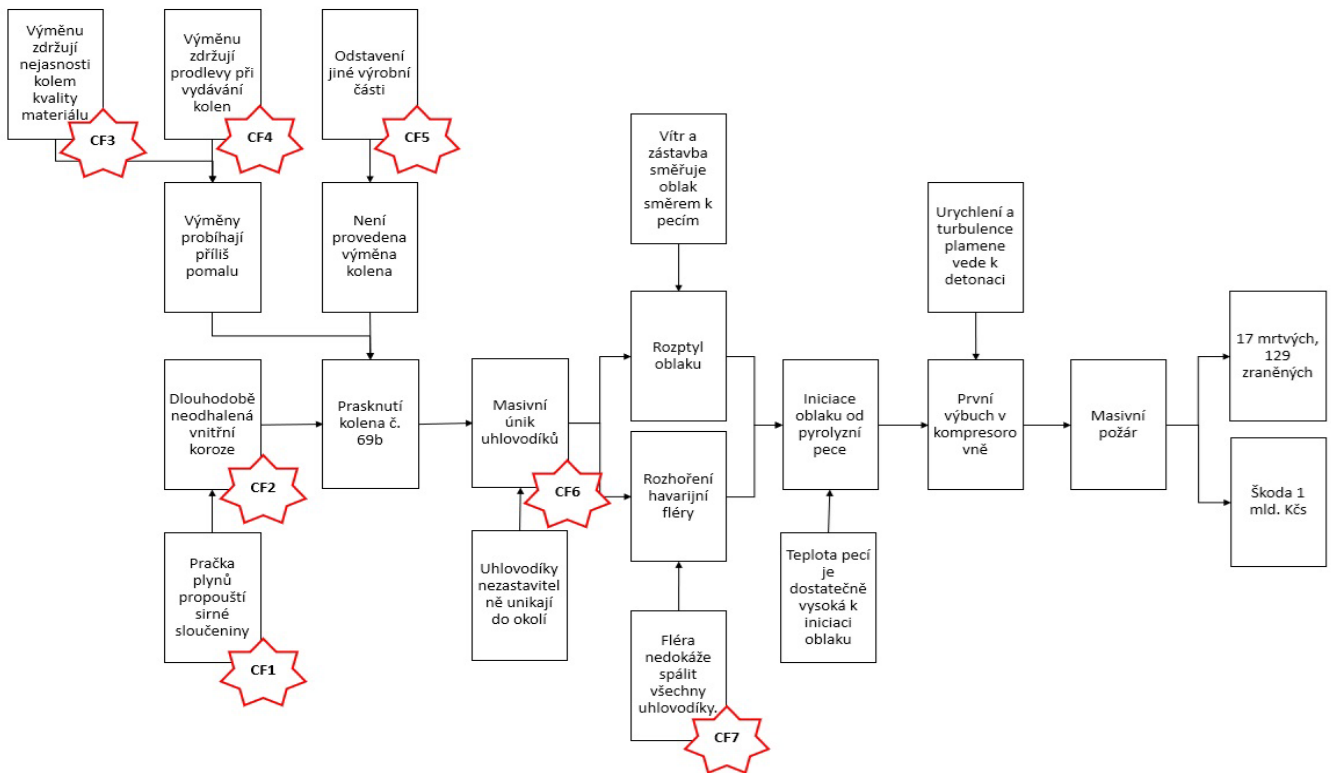
Okolnosti - odpovědi na otázky jsou převedeny do podoby jednotlivých navazujících událostí a pak je možné určit zjevné příčinné faktory vzniku nehody, jak znázorňuje Obrázek 6.

Obrázek 6 Určení prvních příčinných faktorů

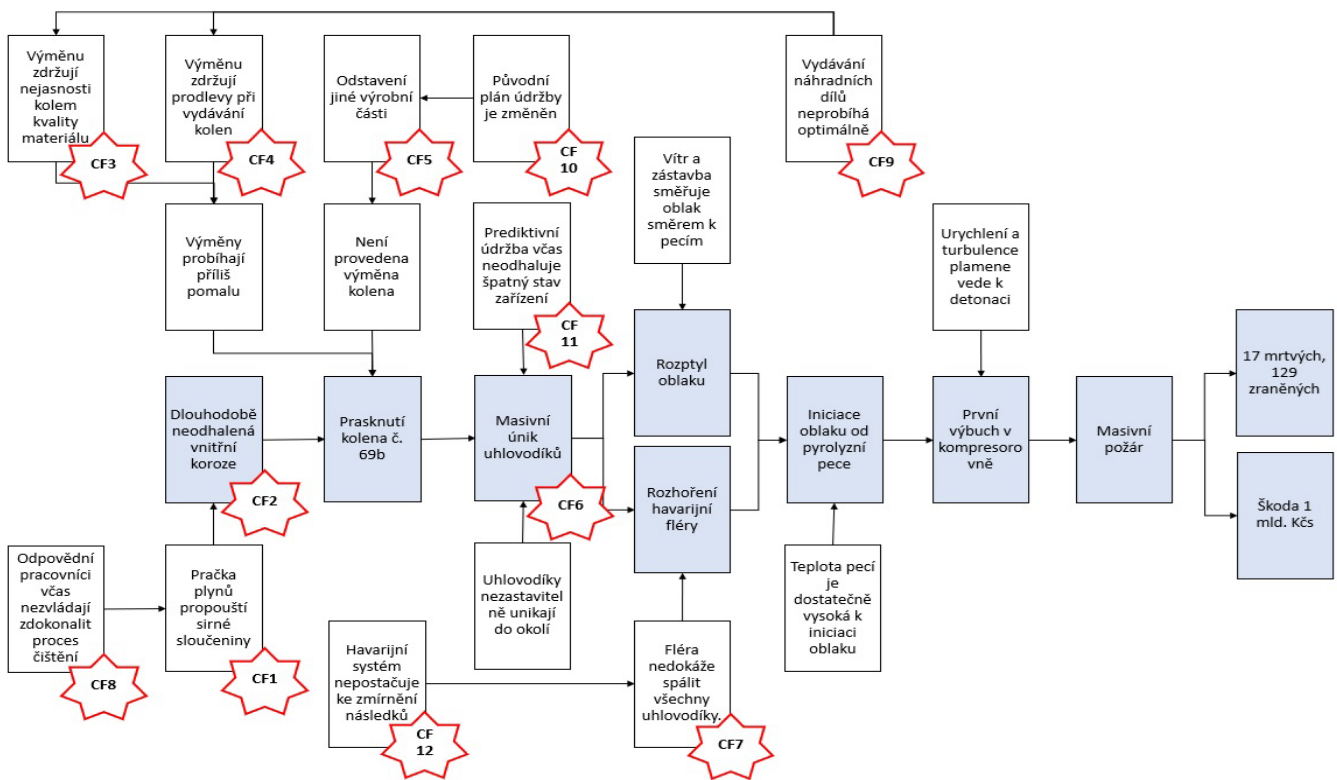
Zjištěné příčinné faktory jsou následně analyzovány a ve druhé fázi rozšiřovány pomocí metody IPICA. Výsledkem je odhalení celkem dvanácti příčinných faktorů, které stály za vznikem nehody. Finální podobu představuje Obrázek 7.

Obrázek 7 Finální průběh nehody pomocí metody IPICA

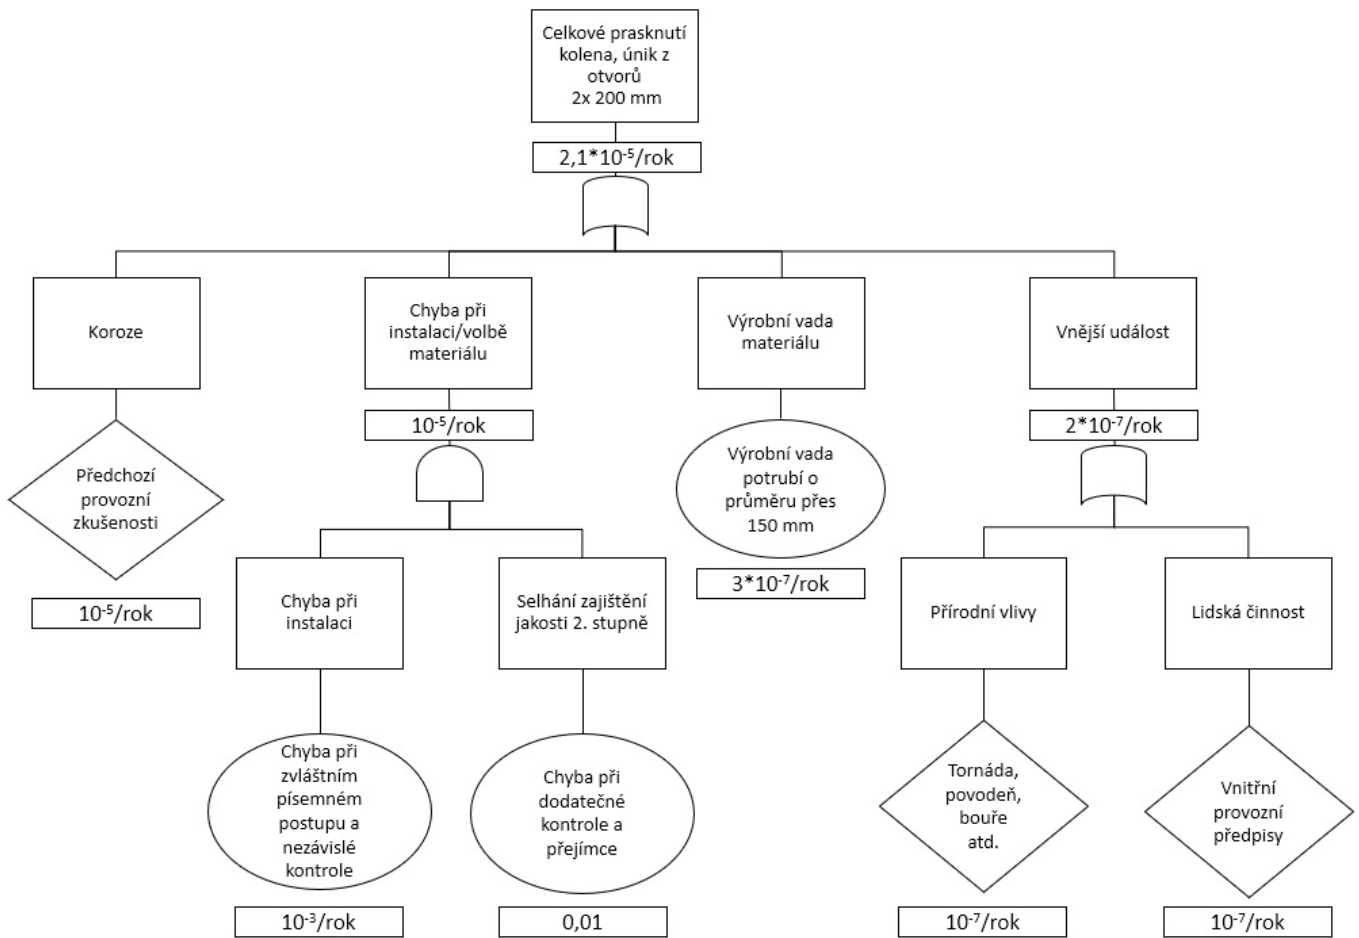
Přijatelná frekvence vzniku popsané nehody je vypočtena pomocí vzorce z Certifikované metodiky, od VÚBP.[7] Pro počet obětí 726 je vypočtena přijatelná frekvence vzniku $1,9 \cdot 10^{-9}$ /rok. K odhadu skutečné frekvence vzniku scénáře UVCE slouží strom poruch a následně strom událostí. Cílem stromu poruch je určit frekvenci situace, která povede k celkovému prasknutí kolena. K této události bude podle použitých bodových odhadů docházet s frekvencí $2,1 \cdot 10^{-5}$ /rok. Vypočtená frekvence pro celkové prasknutí kolena je následně použita jako vstupní hodnota pro strom událostí, který má za cíl stanovit frekvenci vzniku jednotlivých scénářů. Nejhorší předpokládaný scénář v podobě UVCE bude vznikat s frekvencí $1,4 \cdot 10^{-5}$ /rok. Frekvence vzniku je tedy o čtyři řády vyšší, než by bylo přípustné. Oba zmíněné stromy ukazuje Obrázek 8 a Obrázek 9.

Obrázek 8 Strom poruch pro celkové prasknutí kolena

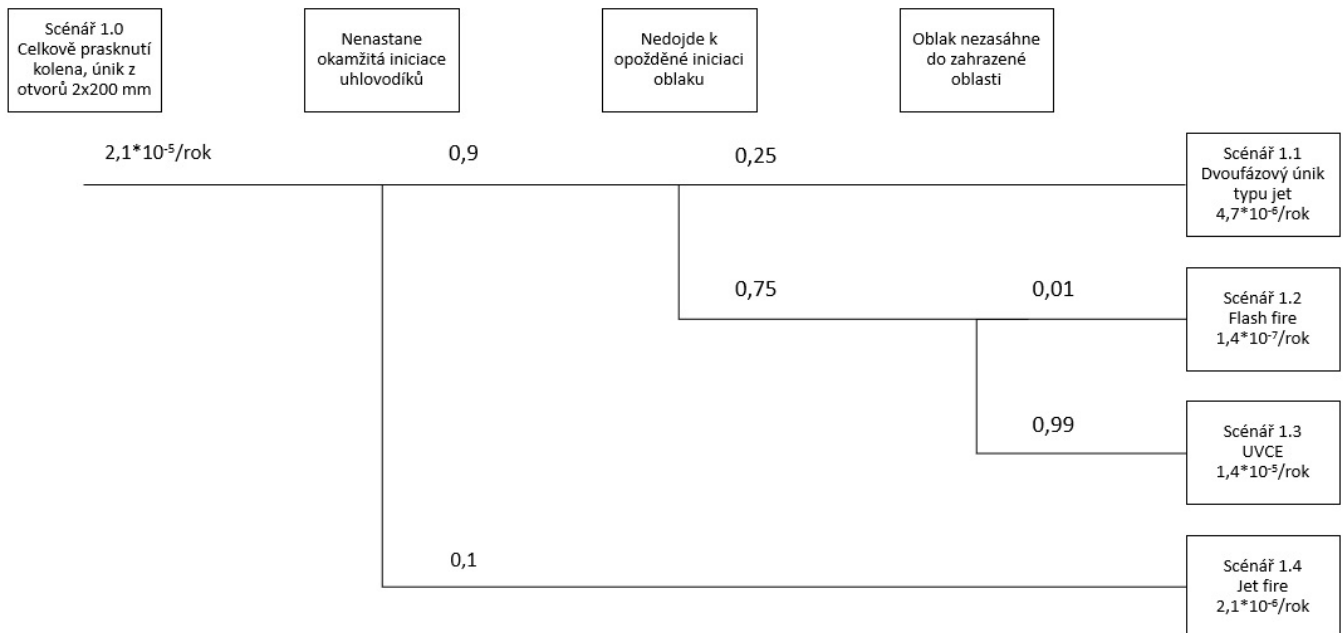
Obrázek 9 Strom událostí pro celkové prasknutí kolena
